PROTOKÓŁ

sporządzony w wyniku kontroli okresowej urządzeń placu zabaw

Przedmiotowy obiekt znajduje się na terenie Szkoły Podstawowej w miejscowości Węglewice, na którym znajdują się elementy zabawowe oraz zestaw rekreacyjny przeznaczony do zabaw i wypoczynku dzieci. Zlokalizowany jest na dużej, ogrodzonej i płaskiej działce z terenami zielonymi. Jego położenie umożliwia dogodny dostęp użytkownikom oraz wymagane dla jego funkcji naturalne naświetlenie. Dojście do urządzeń placu zabaw z terenu szkolnego poprzez nawierzchnię trawiastą. Ogrodzenie placu zabaw stanowi płot z prefabrykowanych płyt betonowych z płytą cokołową.

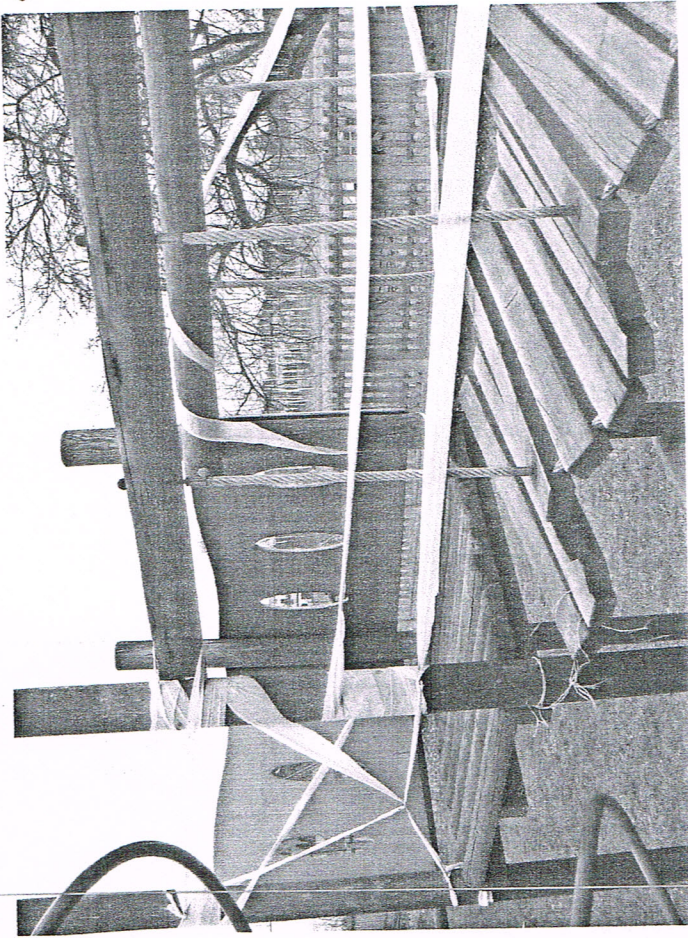
2

W trakcie dokonywanej kontroli stwierdzono widoczne znaczne uszkodzenia zestawu zabawowego z wieżą i zjeżdżalnią, który obecnie jest zabezpieczony taśmą ostrzegawczą przed użytkowaniem. Stwierdzono również zniszczone przez korozję biologiczną drewniane poręcze nad pomostem ruchomym oraz poręcze przy trapach wejściowych. Widoczne wyeksploatowane i uszkodzone drewniane belki urządzenia "Równoważni łamanej". Brak uchwytów przy siedzisku bujaka sprężynowego "Konik" i talerza napędowego karuzeli tarczowej oraz niestabilność siedziska bujaka sprężynowego "Żaba". Widoczne wystające z podłoża gruntowego krawędzie metalowej kraty przemysłowej oraz stopy betonowej w strefie zamocowania zjeżdżalni stanowiącej bezpośrednie zagrożenie potknięcia i upadku. Widoczne miejscowe rozwarstwienia drewnianych elementów konstrukcyjnych wykonanych z okrągłaków. Nie stwierdzono innych uszkodzeń lub nadmiernego zużycia na pozostałych urządzeniach placu zabaw.

- W trybie pilnym poprawić stan techniczny "Zestawu zabawowego z wieżą i zjeżdżalnią" - lub usunąć z terenu placu zabaw - do czasu wykonania naprawy zakazać użytkowania urządzenia". Zdjęcia nr: 1,2

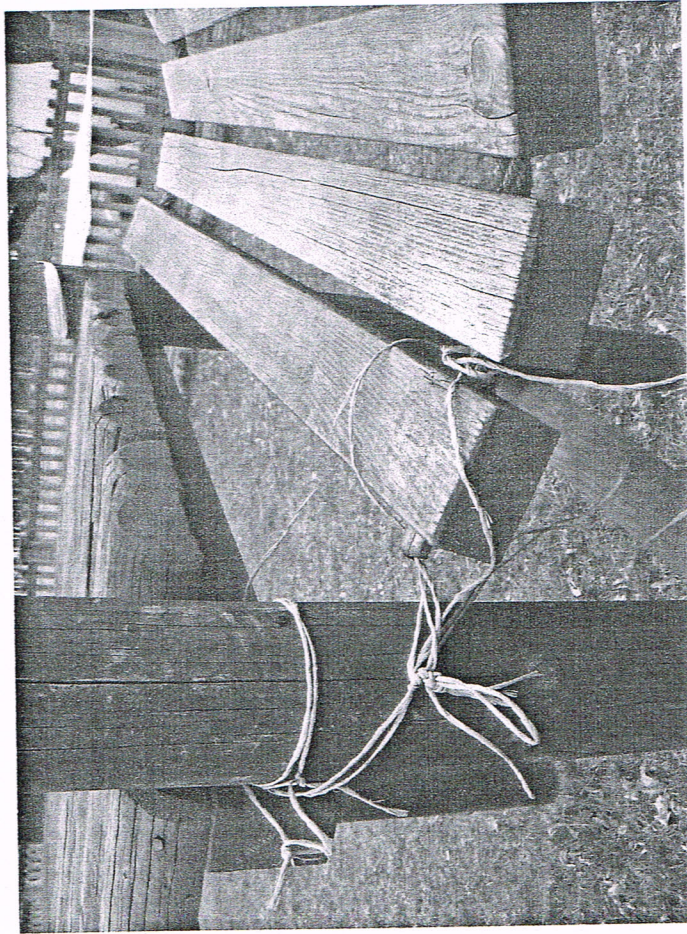
4

- Wymienić zniszczone przez korozję biologiczną drewniane poręcze pomostu ruchomego zdjęcie nr: 3 oraz poręcze przy trapach wejściowych. Zdjęcia nr: 4,5
